BOLLETTINO DI SERVIZIO – 01/OTTOBRE 2004

SD 18

NUOVA POSIZIONE DELL'INTERRUTTORE DI LAVAGGIO

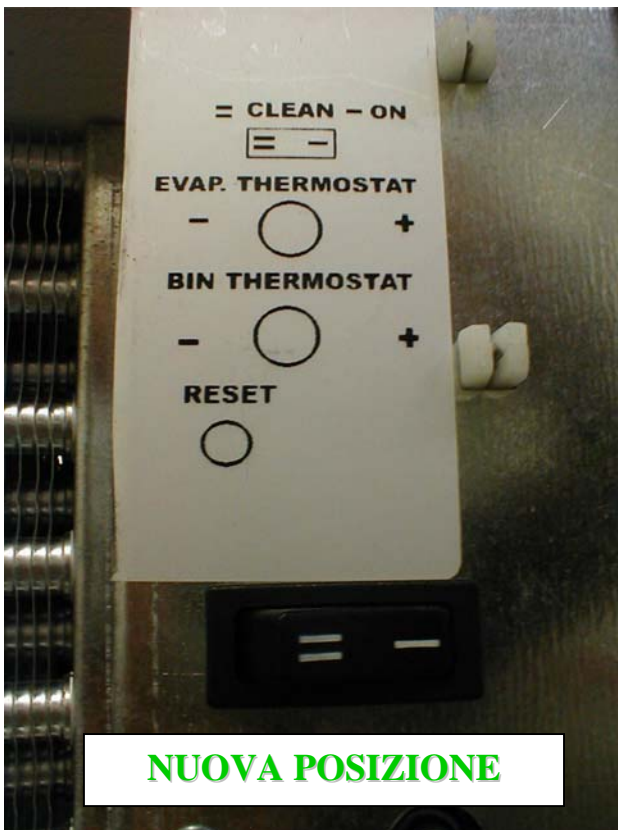
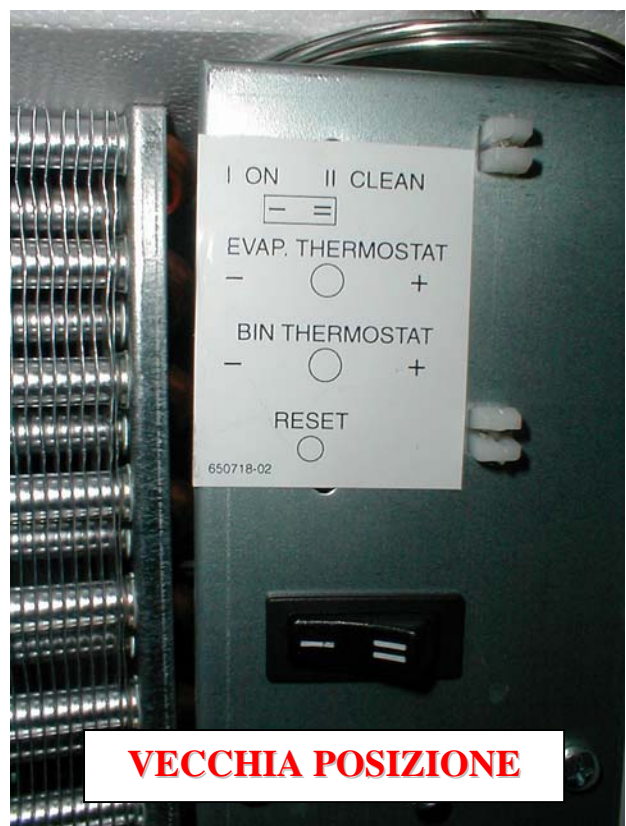
L'interruttore di lavaggio è stato ruotato di 180° nella sua posizione, vedasi foto sottostanti.

A partire dal seguente Numero di Matricola:

SD 18 s/n 6521

La nuova posizione dell'Interruttore di lavaggio evita l'errata commutazione durante l'installazione del pannello frontale.
