BOLLETTINO DI SERVIZIO – 02/OTTOBRE 2004

SC 20

NUOVA POSIZIONE DELL'INTERRUTTORE DI LAVAGGIO

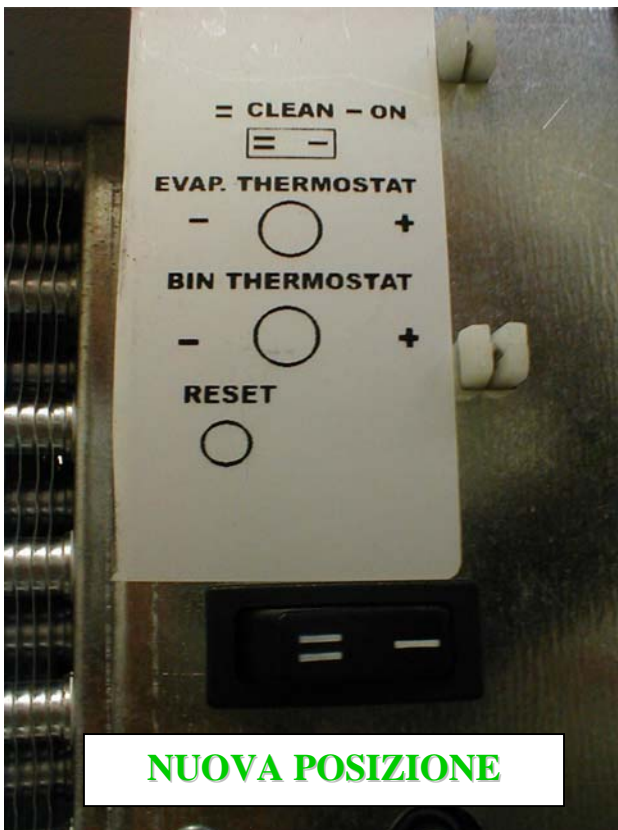
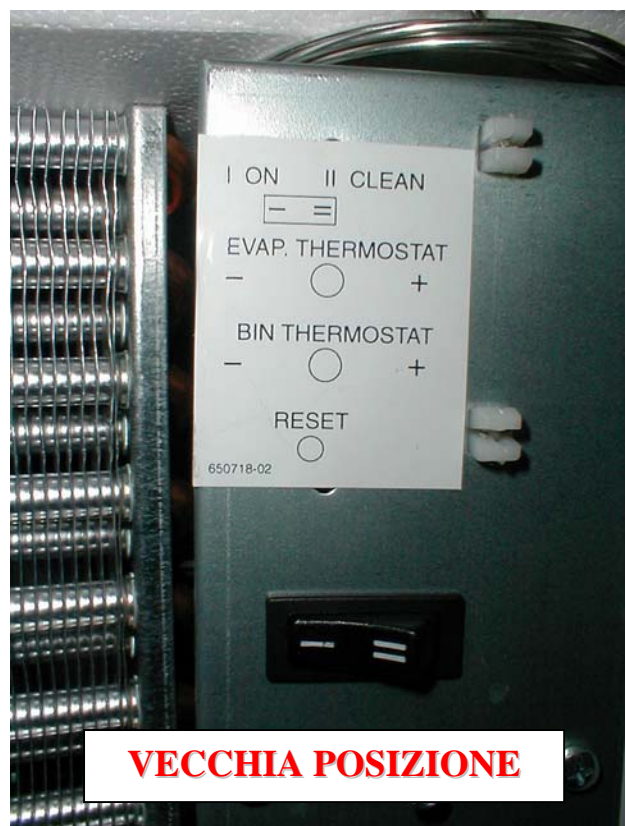
L'interruttore di lavaggio è stato ruotato di 180° nella sua posizione, vedasi foto sottostanti.

A partire dal seguente Numero di Matricola:

SC 20 s/n 256

La nuova posizione dell'Interruttore di lavaggio evita l'errata commutazione durante l'installazione del pannello frontale.
